INSPECCIÓN DE OBRA PÚBLICA

MUNICIPALIDAD DE FLORIDA

**INFORME N°316/2018
4 DE ENERO DE 2019**

INFORME FINAL N° 316 DE 2018, SOBRE
INSPECCIÓN A LA OBRA
"MEJORAMIENTO SANITARIO
LOCALIDAD DE COPIULEMU, FLORIDA".

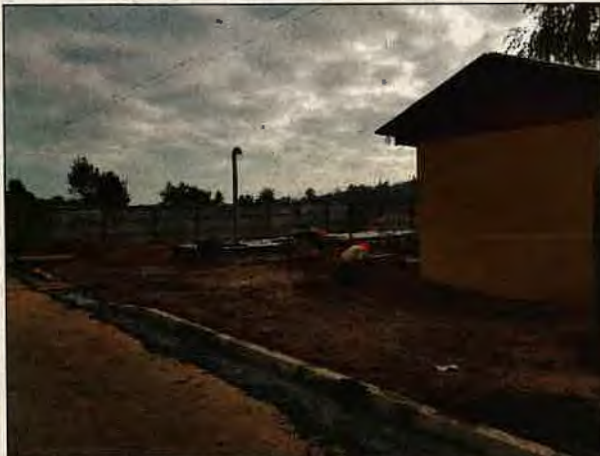
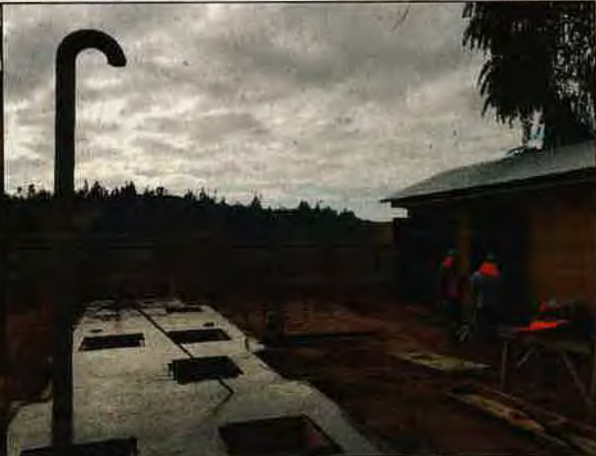
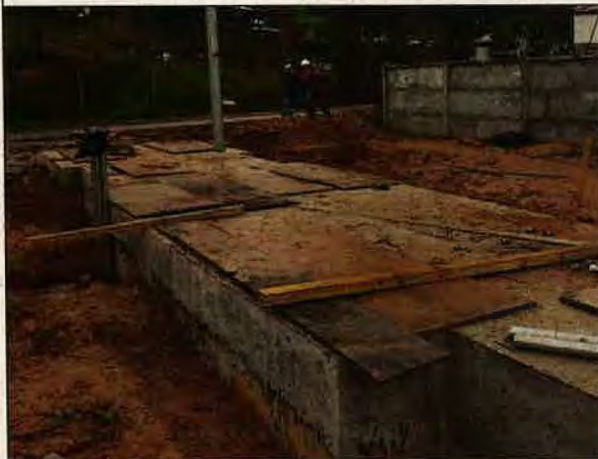
2	73. Solera tipo "C".				Anexo fotográfico, fotos N°s 1 al 3.		
3	78. Construcción portón vehicular.	Se contempla el suministro y colocación de un acceso vehicular y peatonal metálicos, compuestos por perfiles de acero del tipo A 37-24 ES, de dimensiones indicadas en los detalles		En la especie, cabe hacer presente el criterio contenido en el dictamen N° 49.461, de 2015, de la Contraloría General de la República, según el cual para la determinación del	Estado de pago N°10, de febrero de 2018.		
4	79. Construcción portón peatonal.

Foto N°1: 10 de mayo de 2018.
Recinto de planta elevadora de aguas servidas.

Foto N°2: 10 de mayo de 2018.
Recinto de planta elevadora de aguas servidas.

Foto N°3: 16 de mayo de 2018.
Recinto de planta elevadora de aguas servidas.

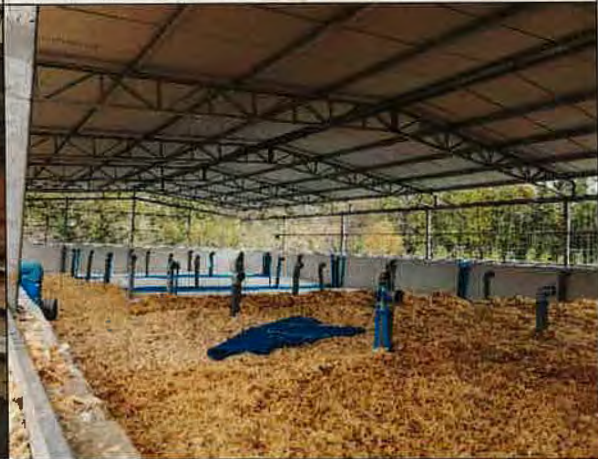
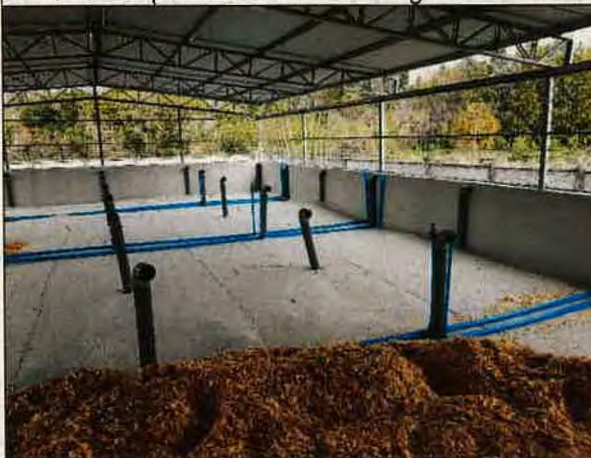
Foto N°4: 10 de mayo de 2018.
Lecho biológico.

Foto N°5: 10 de mayo de 2018.
Lecho biológico.

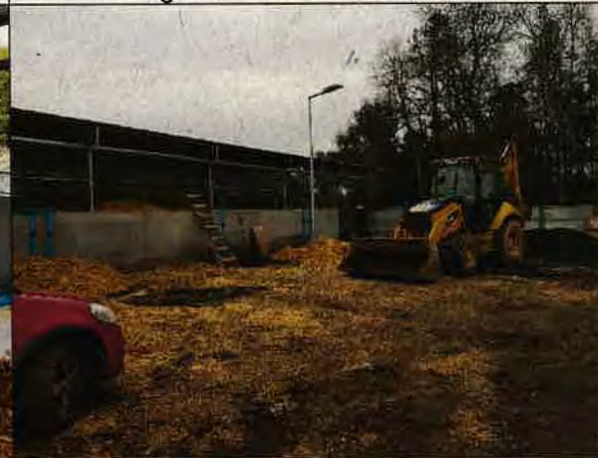
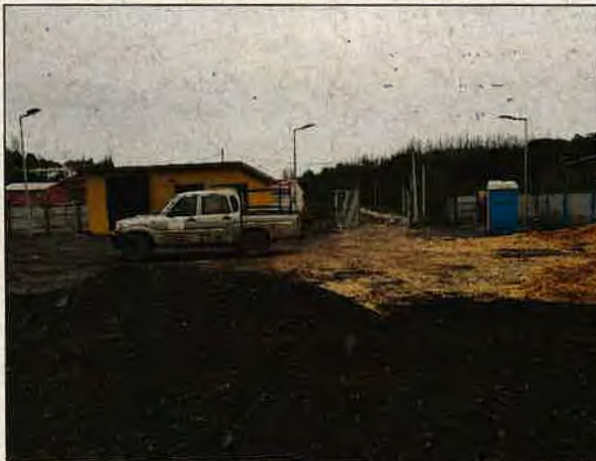
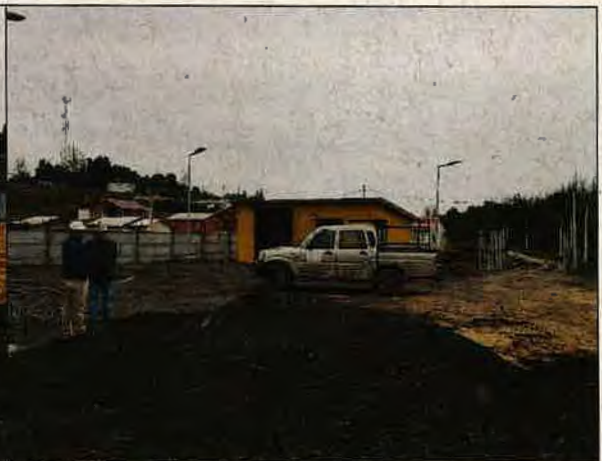
9	159. Badén hormigón e=15cm.					
10	161. Solera tipo "C".					Anexo fotográfico, fotos N°s 6 al 8. Estado de pago N°10, de febrero de 2018.

Foto N°6: 16 de mayo de 2018.
Planta de tratamientos de aguas servidas.

Foto N°7: 16 de mayo de 2018.
Planta de tratamientos de aguas servidas.

Foto N°8: 16 de mayo de 2018.
Planta de tratamientos de aguas servidas.

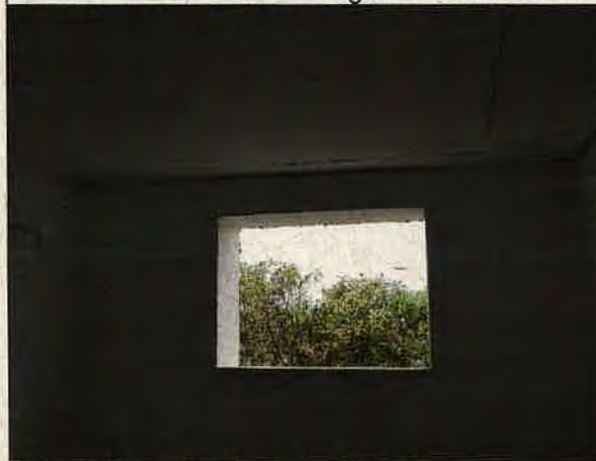
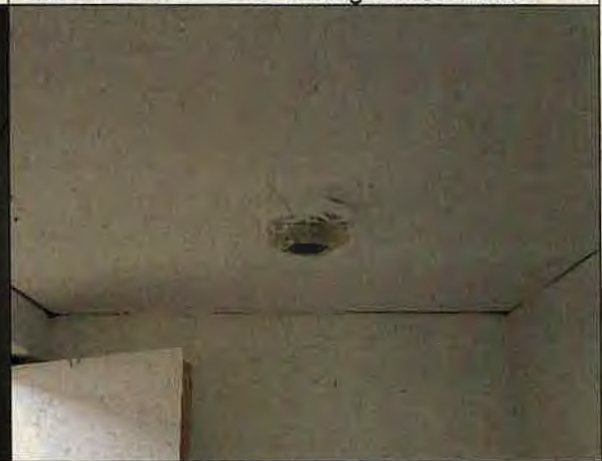
Foto N°9: 16 de mayo de 2018.
Cielo casetas sanitarias.

Foto N°10: 16 de mayo de 2018.
Cielo casetas sanitarias.

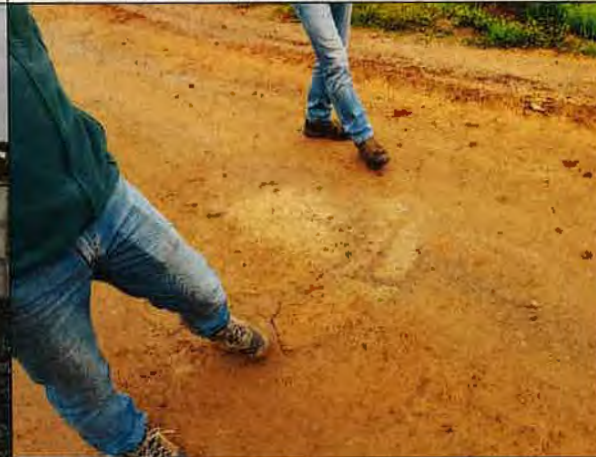
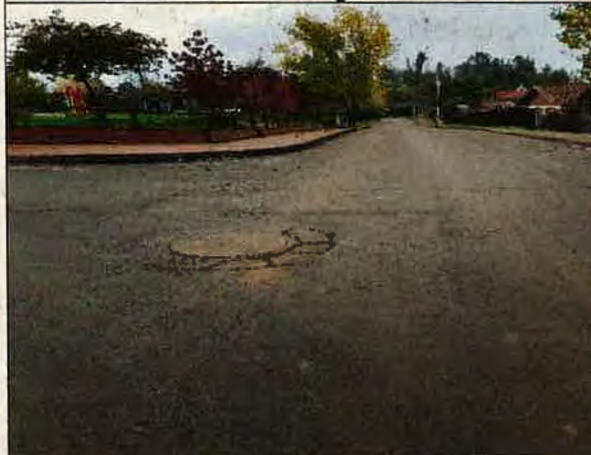
16	<p>Cámaras: 6. H=0,63 – 1,02 m.; 7. H=1,20 – 1,75 m.; y 8. H=1,76 – 6,14 m.</p>	<p>Las cámaras de inspección se han designado y deberán ejecutarse de acuerdo con la nomenclatura y especificaciones de los planos HB e-1 y HB m-2 del EX SENDOS y detalles contemplados en los planos del proyecto</p>	<p>El hormigón del anillo satelital de las cámaras de inspección, presenta fisuras y grietas, debido al tránsito de vehículos por la calzada.</p>	<p>Lo anterior no satisface lo dispuesto en el artículo 5.5.1 de la Ordenanza General de Urbanismo y Construcciones, OGUC, aprobada por el decreto N° 47, de 1992, del Ministerio de Vivienda y Urbanismo, MINVU, según el cual, la calidad de los materiales y elementos industriales para la construcción y sus condiciones de aplicación a las obras quedará sujeta a las normas oficiales vigentes, y a falta de ellas, a las reglas que la técnica y el arte de la construcción establezcan.</p>	<p>Anexo fotográfico, fotos N°s 16 al 17</p>	<p>El municipio responde que estas observaciones fueron advertidas por la ITO a la empresa constructora, las que fueron subsanadas, acompañando las fotografías que dan cuenta de esta situación.</p>	<p>Las fotografías que se remitieron junto con la respuesta expedida por la entidad fiscalizada, solo dan cuenta de la corrección de algunas de las situaciones objetadas, no aportando mayores antecedentes que respalden e identifiquen la totalidad de las mismas, lo que impide subsanar esta observación (C).</p> <p>Atendido lo anterior, en el mismo plazo ya indicado, ese municipio deberá acreditar en el Sistema de Seguimiento y Apoyo CGR, por medio de copia de los protocolos de inspección y los</p>

Foto N°16: 17 de mayo de 2018.
Cámara de inspección pública.

Foto N°17: 17 de mayo de 2018.
Cámara de inspección pública.

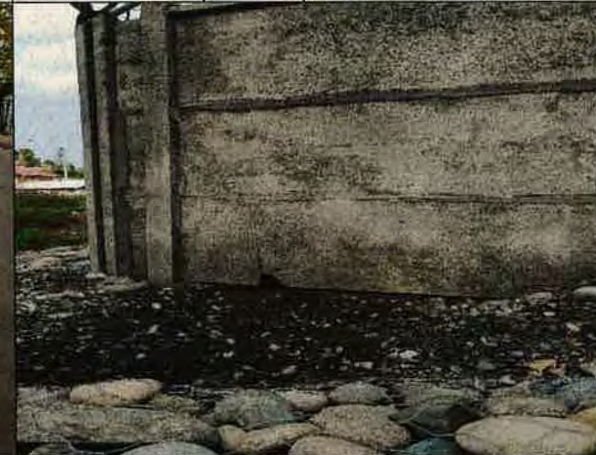
17	<p>168. Cierre vibrado</p>	<p>El cierre de hormigón vibrado (tipo Bío-Bío) será de 1,8m. de altura, sobre el cual se debe incluir hileras de alambre púa, lo cual se podrá afianzar mediante pletinas metálicas; o bien, mediante la extensión del</p>	<p>Una de las placas de cierre de hormigón vibrado se aprecia trizada en el sector de la descarga del vertedero de tormenta hacia el estero Cangrejillo.</p>	<p>Una de las placas de cierre de hormigón vibrado se aprecia trizada en el sector de la descarga del vertedero de tormenta hacia el estero Cangrejillo.</p>	<p>Anexo fotográfico, foto N° 18.</p>	<p>Atendido lo anterior, en el mismo plazo ya indicado, ese municipio deberá acreditar en el Sistema de Seguimiento y Apoyo CGR, por medio de copia de los protocolos de inspección y los</p>

Foto N°18: 10 de mayo de 2018.
Cierre recinto PTAS.

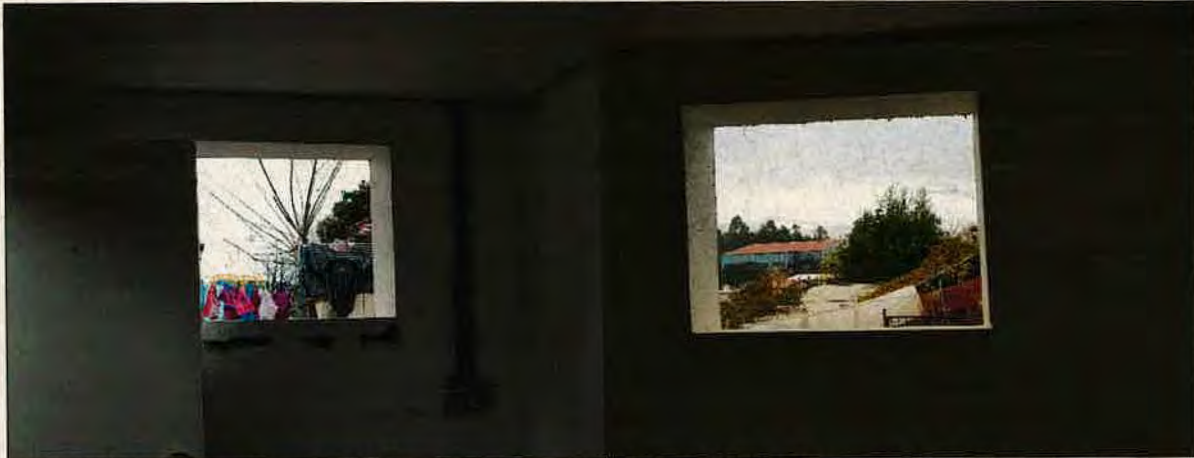
<p>mínimo se exige por las razones fundamentales de transferencia de esfuerzos de las barras de refuerzo al hormigón, protección de la armadura contra la corrosión, y protección de la armadura contra los efectos del fuego, provocando un efecto retardador.</p>			
21	<p>21. Revestimiento interior. (estuco)</p>	<p>Todos los paramentos interiores de albañilería, cadenas, pilares y vigas, se revocarán con mezcla de cemento y arena en proporción 1:4 terminado a grano perdido allanado</p>	<p>Los estucos bajo las ventanas y de retape de las canalizaciones eléctricas fueron ejecutados deficientemente, presentado deformaciones en la superficie, los cuales además no se maternizaron a grano perdido.</p>	<p>Se contraviene lo dispuesto en el punto 3.0 del capítulo III, de las especificaciones técnicas "solución intermedia tipo A", según el cual todos los paramentos interiores de albañilería, cadenas, pilares y vigas, se revocarán con mezcla de cemento y arena en proporción 1:4 terminado a grano perdido allanado.</p>	<p>Anexo fotográfico, fotos N^{os} 25 al 26</p>

Foto N°25: 16 de mayo de 2018.
Interior casetas sanitarias.

Foto N°26: 16 de mayo de 2018.
Interior casetas sanitarias.

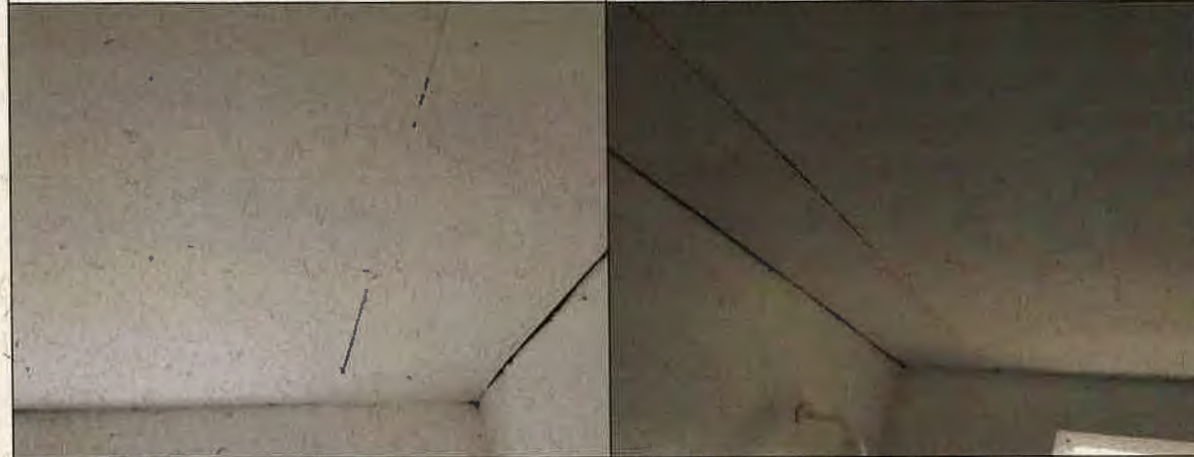
Agrega dicha disposición normativa, que en esta partida se deberán considerar todos los retapes, calados o perforaciones ejecutadas durante el tendido de cañería u otros elementos de la instalación. En estuco de baños, duchas y cocinas, deberá incluirse revoque 1:4 con sika N° 1 en la proporción que indique el fabricante.		
22	22. Cielo raso.	Se ejecutará con planchas de fibrocemento de 3,5mm.	Se constató ausencia de tapajuntas y sello entre planchas del cielo de fibrocemento de las casetas sanitarias.	La situación descrita no satisface lo dispuesto en el punto 4.0 del capítulo III, de las especificaciones técnicas "solución intermedia tipo A", que dispone que se ejecutará con planchas de fibrocemento de 3,5mm. con tapa	Anexo fotográfico, fotos N°s 27 al 28

Foto N°27: 16 de mayo de 2018.
Interior casetas sanitarias.

Foto N°28: 16 de mayo de 2018.
Interior casetas sanitarias.

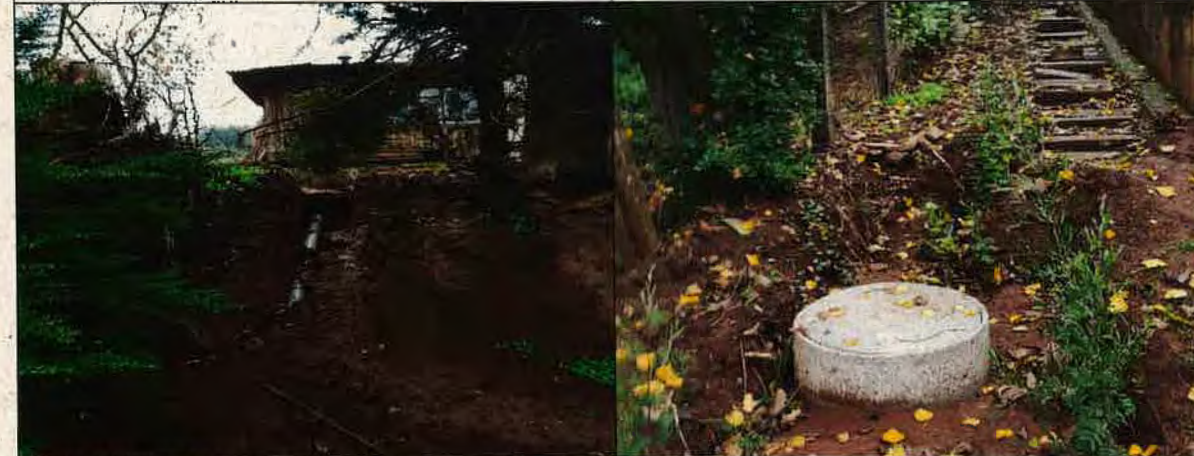
juntas y sello entre planchas.		
23	4. Relleno Excavaciones.	Una vez construidas las obras de hormigón o instaladas las cañerías en las zanjas, se notificará a la ITO antes de proceder al relleno de las excavaciones.	Se constató la pérdida de material de relleno de las zanjas, quedando las tuberías a la vista.	Se incumple el punto 1.1.2 "Rellenos", de las especificaciones técnicas de la red de alcantarillado y planta de tratamiento de aguas servidas, que establece que el terreno después de construidas las obras, deberá quedar al nivel existente antes de la ejecución de ellas o el nivel indicado en los planos, según sea el caso. Además, el punto 1.5.1 "Misceláneos", de las mismas especificaciones, dispone que al no existir pavimento en las calles interiores, no se consulta reposición de aceras y calzadas. No obstante lo anterior, el contratista deberá dejar por lo menos	Anexo fotográfico, fotos N ^{os} 29 al 30

Foto N°29: 16 de mayo de 2018.
Red de alcantarillado.

Foto N°30: 16 de mayo de 2018.
Red de alcantarillado.

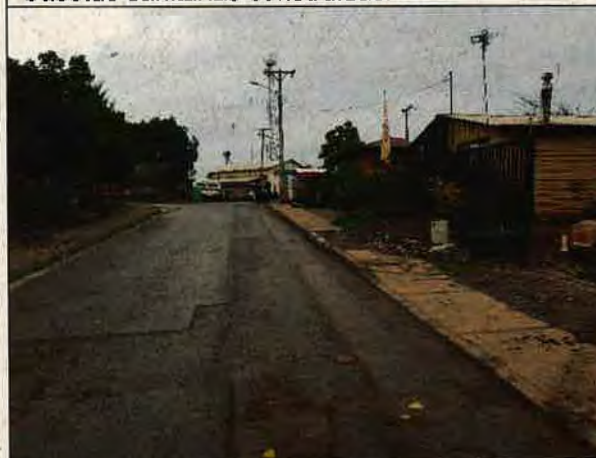
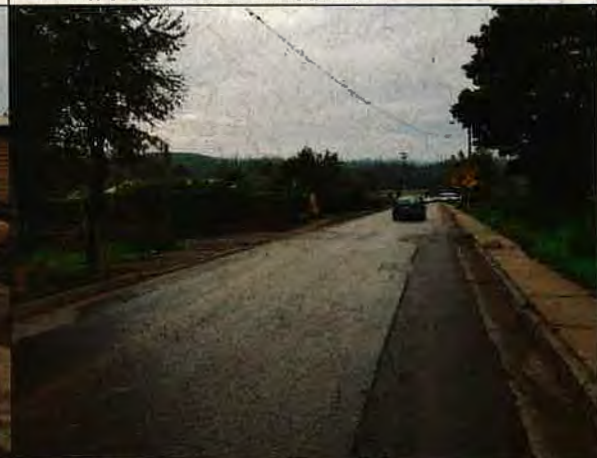
<p>plano de planta del proyecto.</p>	<p>municipio y del Servicio de Vivienda y Urbanización, SERVIU.</p> <p>Al respecto, el ITO, por medio del correo electrónico de 15 de mayo de 2018, indica que los pavimentos fueron realizados a través de una donación de un particular, por lo cual se determinó no tramitar autorizaciones de rotura de pavimentos.</p>	<p>cual, en el ejercicio de la facultad de fiscalización que compete a los Servicios de Vivienda y Urbanización, les corresponderá aprobar los proyectos de pavimentación, informar técnicamente las solicitudes de rotura de pavimentos que se presenten a las municipalidades y supervigilar las obras correspondientes.</p> <p>Cabe hacer presente, que conforme al artículo 1 de la citada ley N° 8.946, todo lo relacionado con la ejecución, renovación, conservación y administración de las obras de pavimentación de aceras y calzadas,</p>	<p>Además, en la serie de preguntas y aclaraciones del primer llamado a licitación, ID N° 3567-44-LR16, la SECPLAN indicó que no era necesario solicitar autorización a otros organismos para la rotura de la calzada, puesto que dichos pavimentos no fueron ejecutados de acuerdo a normativa SERVIU y que posteriormente el municipio postulará al programa de pavimentación participativa, la ejecución de las calles de Copiulemu.</p> <p>Agrega, que la comisión de recepción provisoria en su visita a la obra</p>	<p>observación del rubro, la cual se mantiene (C).</p> <p>En consecuencia, esa entidad deberá acreditar en el Sistema de Seguimiento y Apoyo CGR, la aprobación de la rotura de pavimento y su respectiva recepción, en un plazo que no supere el 28 de marzo de 2019.</p>

Foto N°47: 16 de mayo de 2018
Corte y reposición de pavimentos.

Foto N°48: 16 de mayo de 2018
Corte y reposición de pavimentos.
